PAKKAUS RIKKI MITÄ TEEN?

Soile Lähteenmäki
Koordinaattori
Tays/ Hatanpää

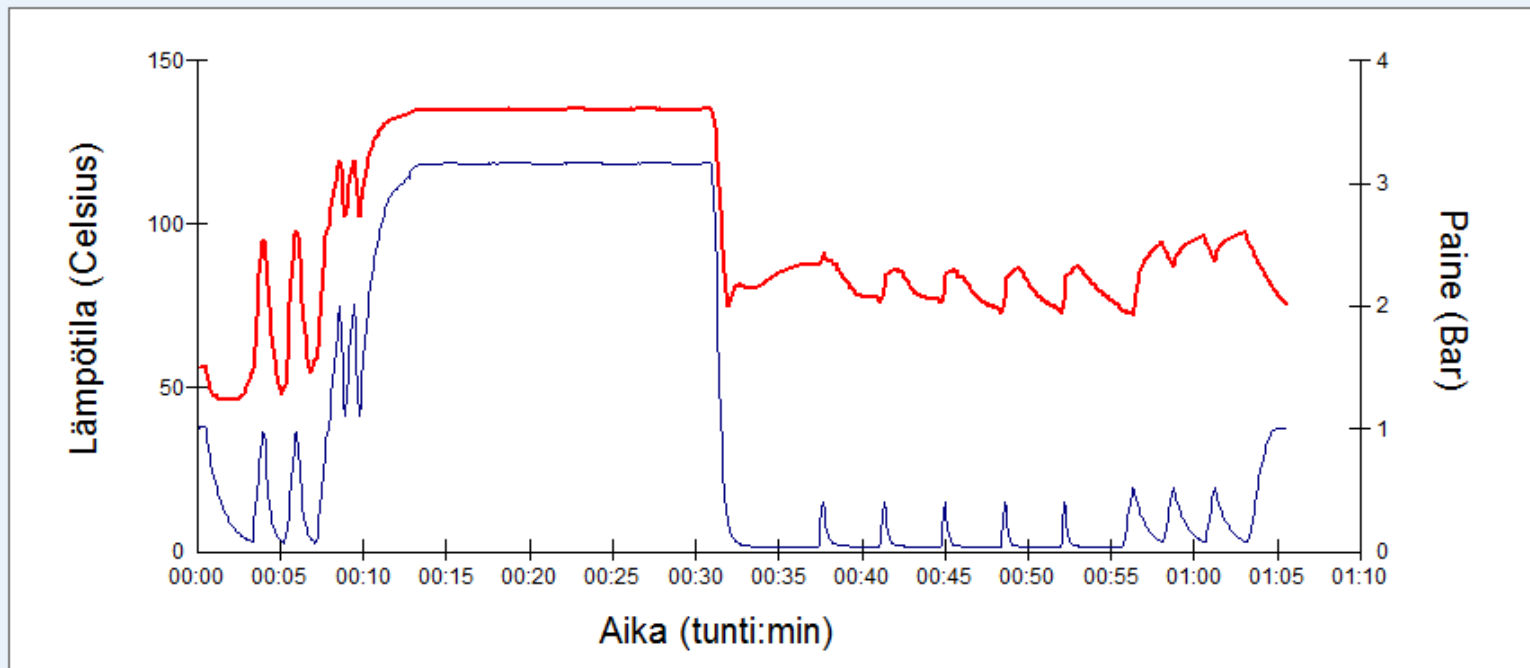
Numero: 125806 Alkamisaika: 13.08.2018 14:44:57 Kesto: 01:05:33
 Kuormituspiste: 70_AK1 Autoklaavi 1 Päätymisaika: 13.08.2018 15:50:30 Arvojen lkm: 841 Tila: Käsittelemättä
 Ohjelma: HK3 kori ja kontainer ohjelma Lisätiedot: AKL1 Arkistointi: Ei arkistoida Hyväksytty
 Hylätty

- Lämpötila (punainen viiva)
- Paine (sininen viiva)
- Ohjelma (katkoviiva)

Tarkistus
OK

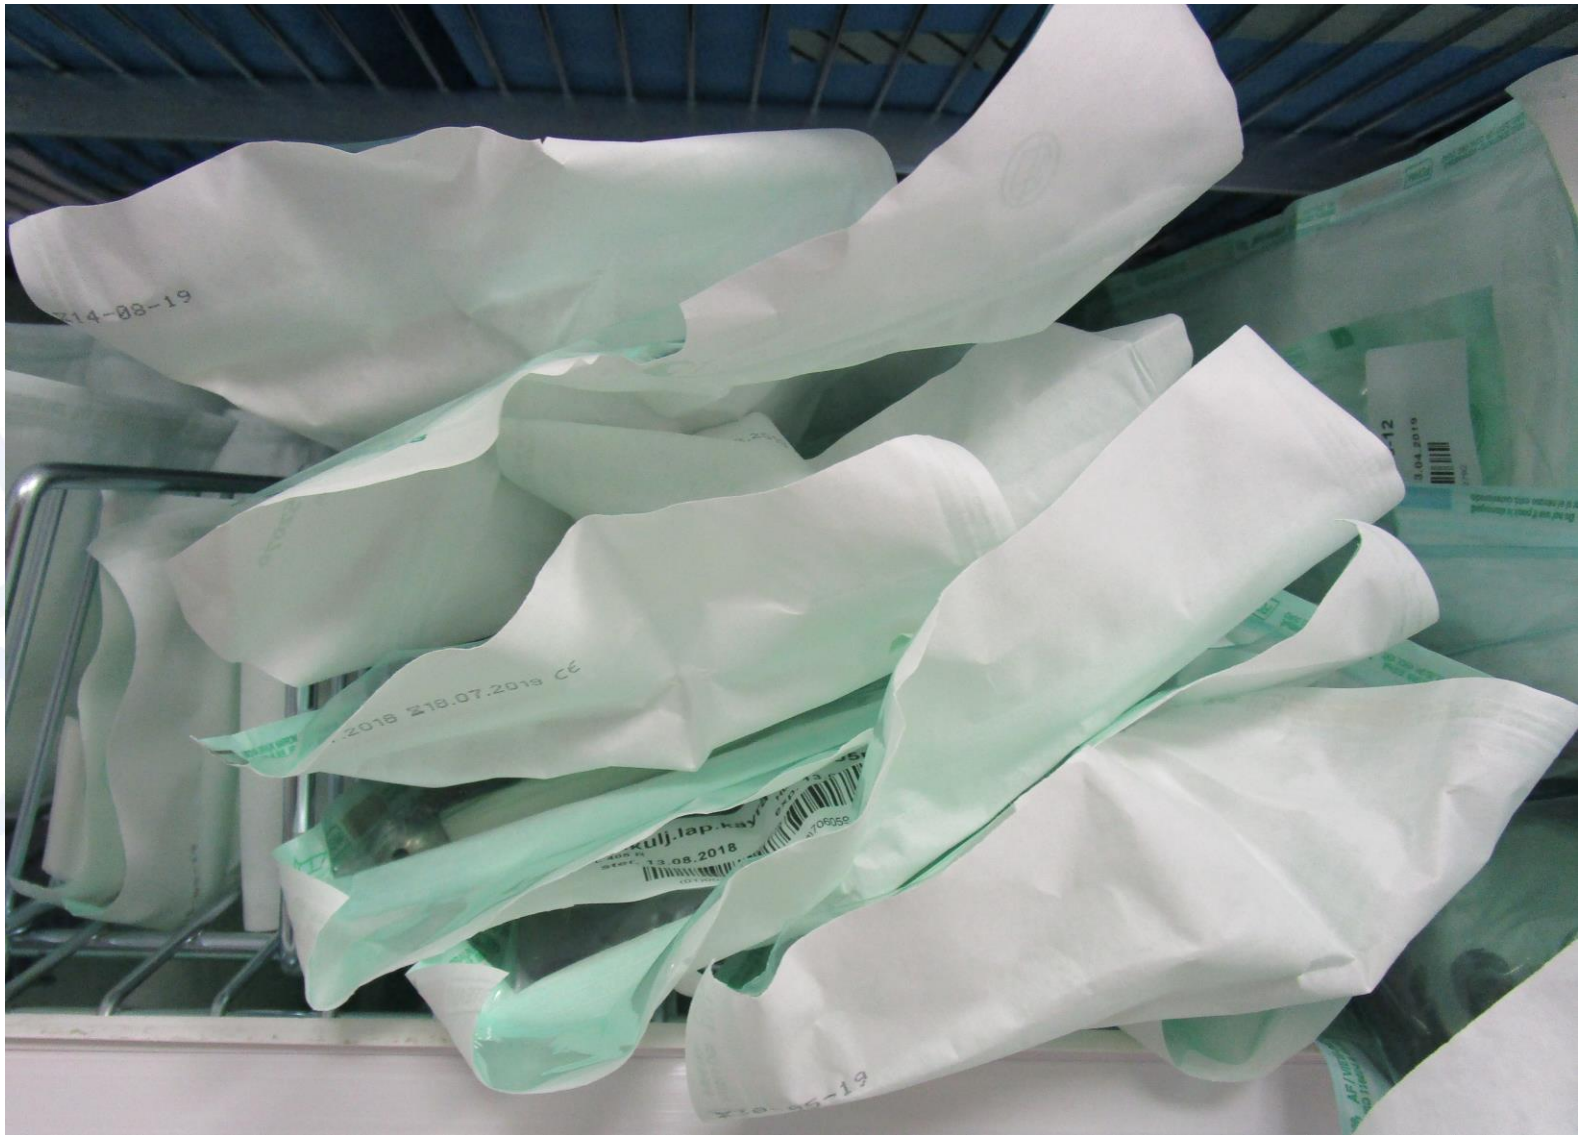
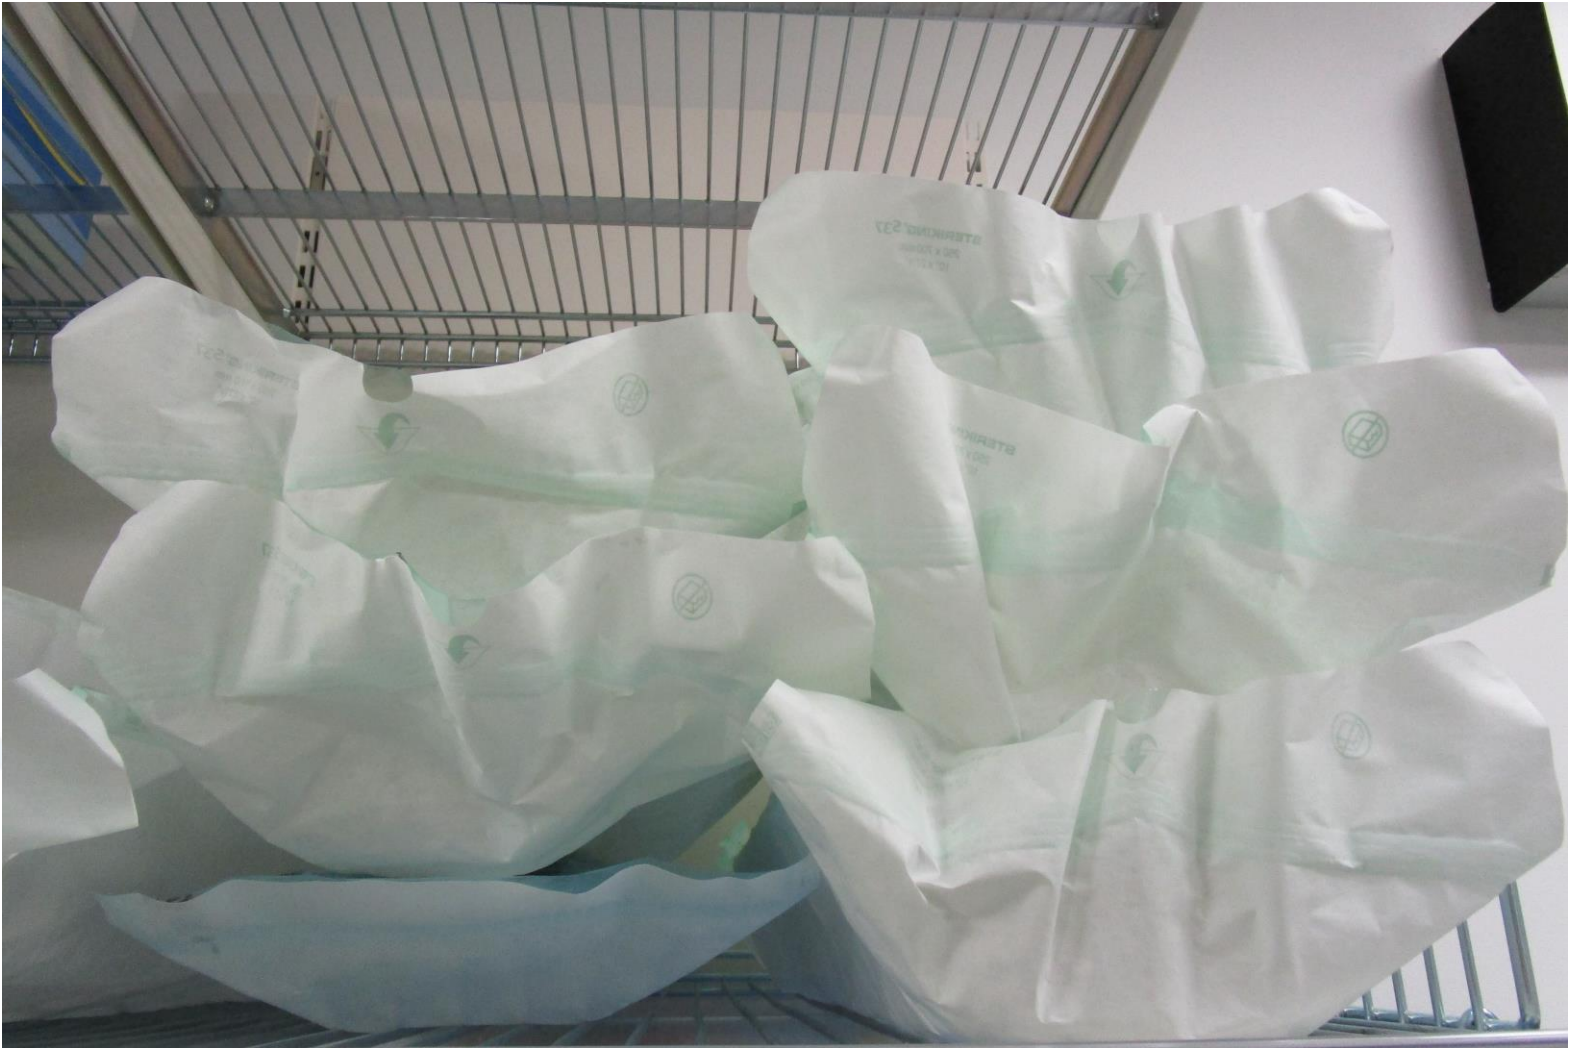
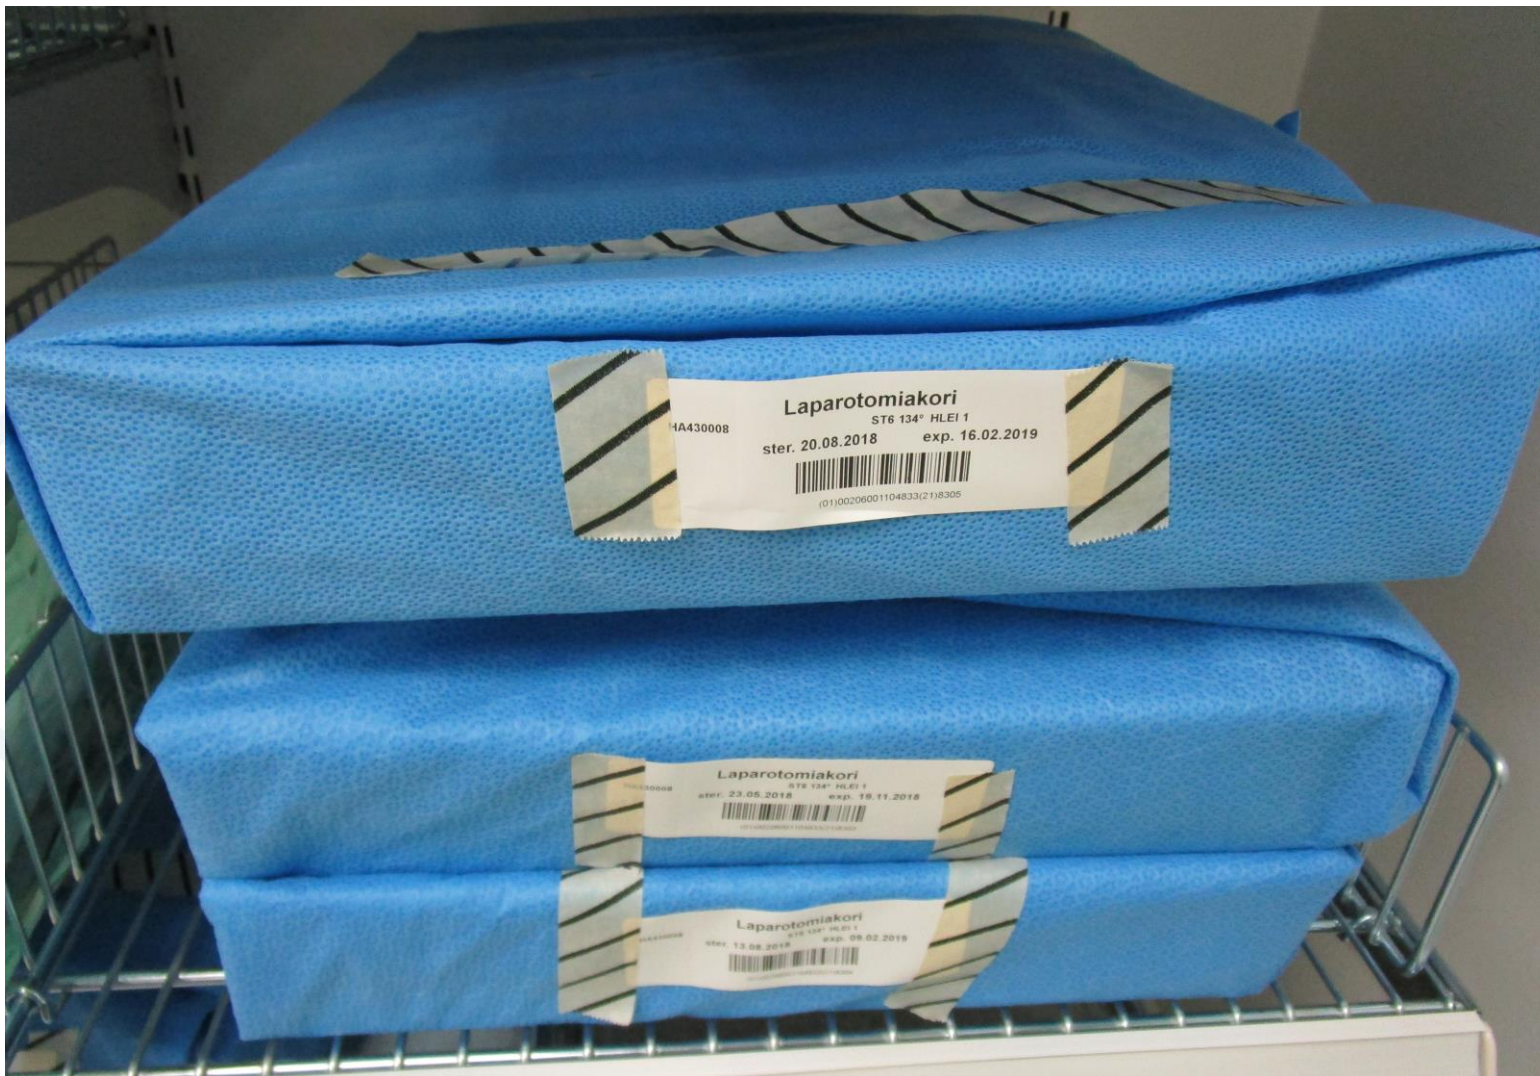
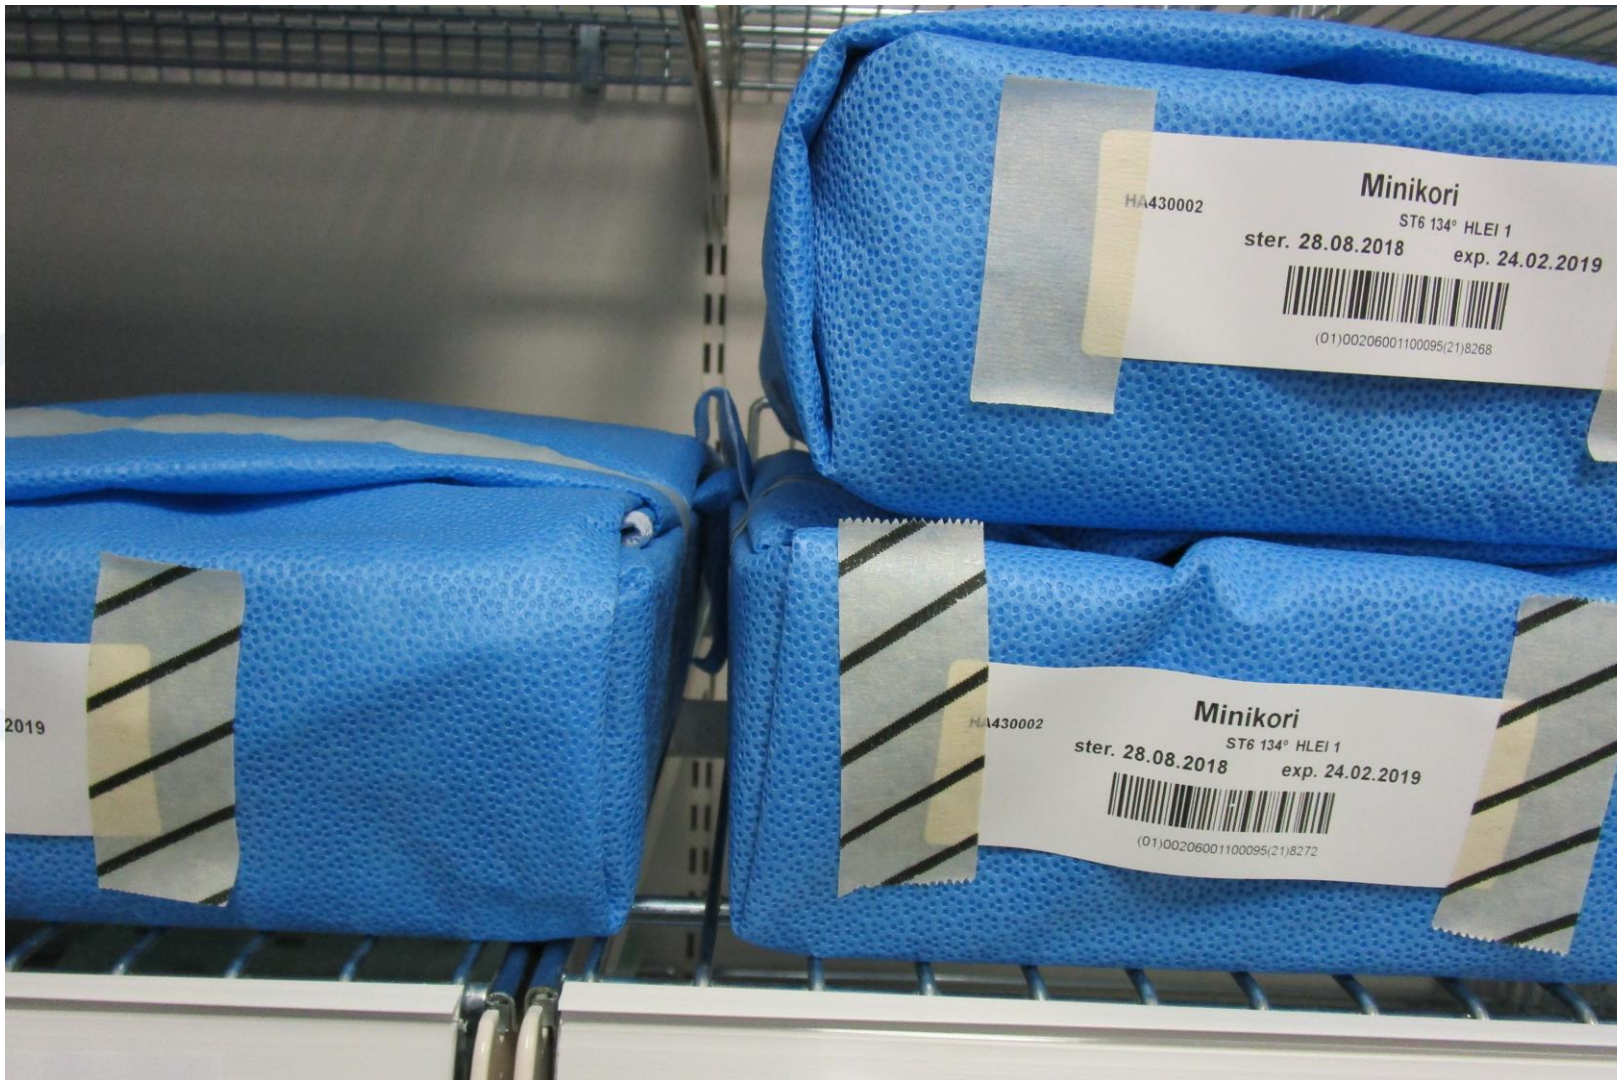
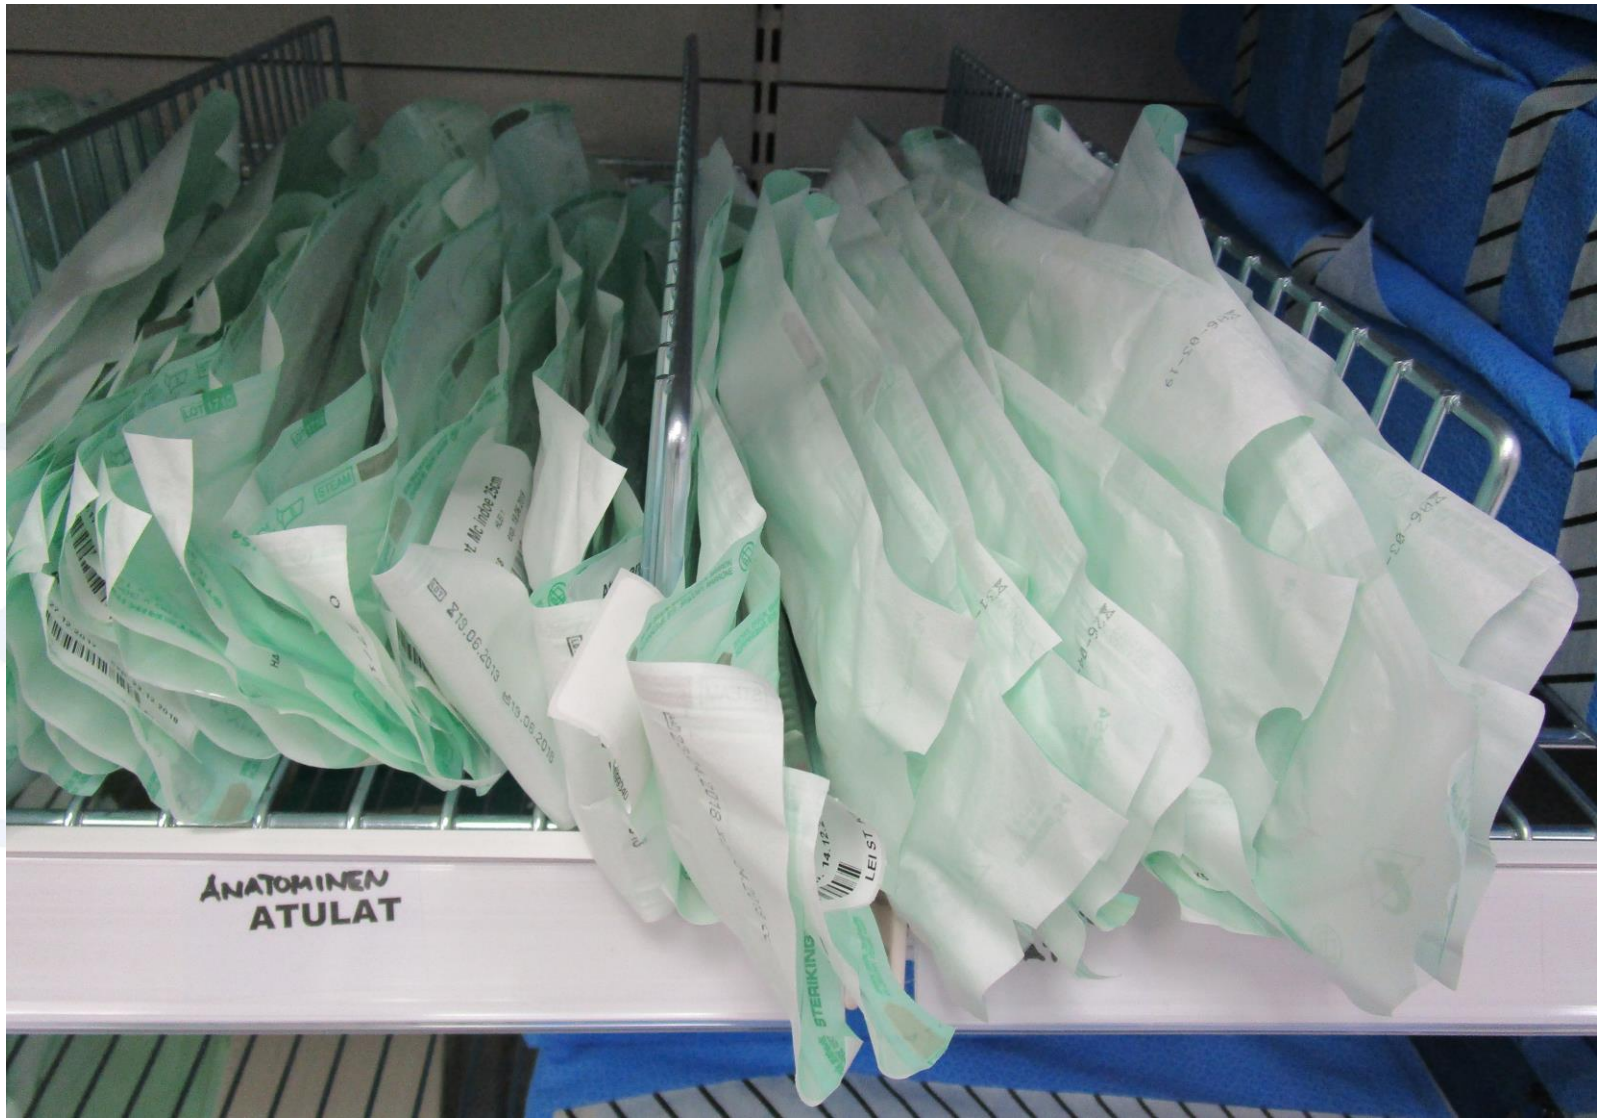
Varastotilat

Pienet ja ahtaat hyllytilat
tavarat päällekkäin

Säilytysolosuhteet

Varaston lämpötila

Valaistus

Huolimaton käsittely
